合成氨工艺气余热回收系统设备技术研究及改造

摘要：介绍了以天然气为原料的合成氨装置工艺气余热回收系统两台核心设备存在的问题，分析了高压废热锅炉及高压蒸汽预热器更新改造的原因，论述了改造路线的选择、遇到的难点及其解决措施，并评估了改造效果及经济性。

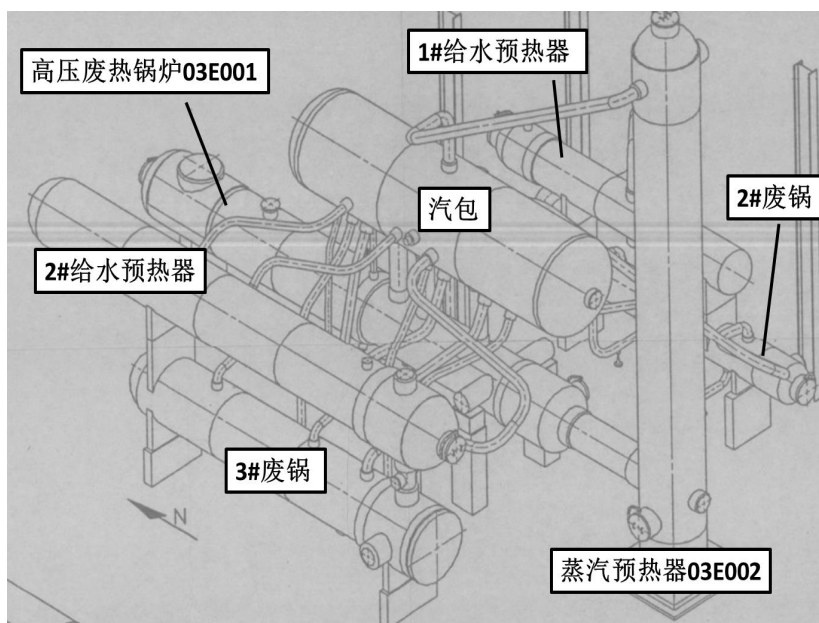
中海石油化学股份有限公司富岛一期拥有一套年产 30 万 t 的合成氨装置，1996 年建成投产，采用 ICI-AMV 工艺，主要生产原料为天然气和蒸汽。装置设计有压力 10.8MPa、温度 513℃ 的高压过热蒸汽 235t/h，一部分来自工艺气余热回收系统产生，另一部分来自辅助锅炉产生。工艺气反应热通过余热回收系统对锅炉给水和蒸汽进行加热而回收，该系统由 3 台高压废热锅炉、2 台锅炉给水预热器、1 台高压蒸汽预热器和 1 台高压汽包共 7 台设备组成（见图 1），其整体布局非常紧凑，均由德国 BROSIG 公司设计和制造。

图 1 工艺气余热回收系统设备布置图

工艺气余热回收系统总设计蒸汽产量为 135t/h，其中 1 号高压废热锅炉 03E001 产生高压饱和蒸汽 76t/h 进入蒸汽预热器 03E002 内进行初步预热，再送至一段炉对流段蒸汽盘管进一步加热，最终形成高压过热蒸汽汇入高压蒸汽管网。2018 年 3 月，富岛一期

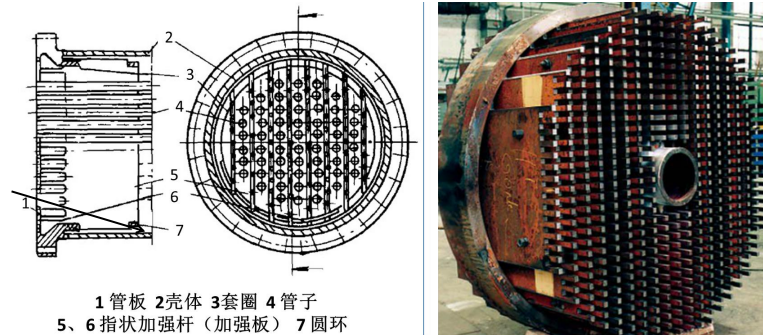
03E001 采用德国 BORSIG 的加强型薄管板结构以及气侧旁通阀专利技术（图 2）。该结构好处在于，操作时管板受到管子膨胀和废热锅炉的压力引起的外力可以通过指状加强杆传到加强板上，然后传递给壳体。这样当管子膨胀时壳体也跟着伸长，并使管板基本上不变形。由于使用薄管板，管板的温度接近于水温，使管板表面温度低于材质的

氮化温度。采用该技术的锅炉结构复杂，国内尚未掌握，无法制造，也不能对该结构的废锅采用现场换管、换管板的方式进行维修，因此本次改造继续选择 BORSIG 生产制造。

图 2 BORSIG 公司加强薄管板专利技术
